Edge2 **v9.13.5** リリースノート

2025/08/07

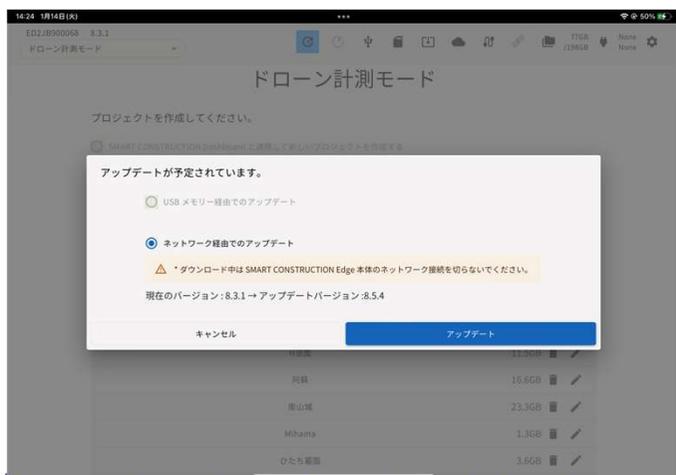
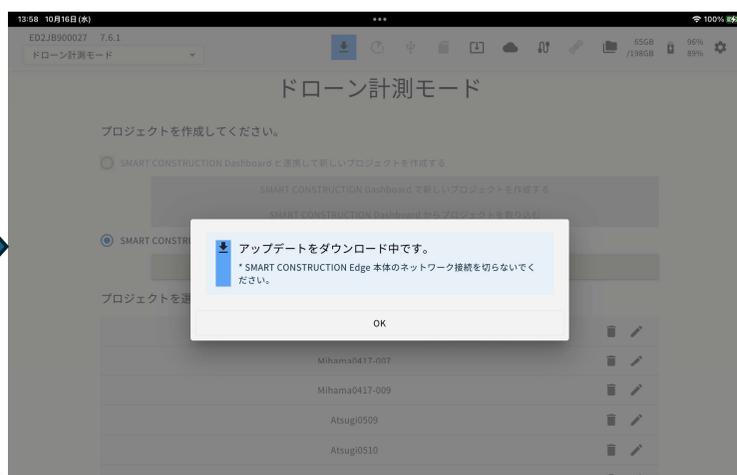
アップデートの準備ができました。
 速やかに SMART CONSTRUCTION Edge 本体を再起動してください。

- ① 従来通り、アプリがダウンロードされます。
- ② ダウンロード完了（オレンジの↓）後、電源をOFF/ONください
- ③ OSのダウンロードが始まります。
- ④ OSのダウンロードが終わると、右のポップアップが表示されます。
- ⑤ AC接続し再起動ボタンを押すと、4方向LEDの赤点灯がしばらく続きますが、そのままお待ちください。電源OFFとなったら、通常通り再起動すればアップデート完了です。
