Edge2 **v10.5.3** リリースノート

2025/11/19

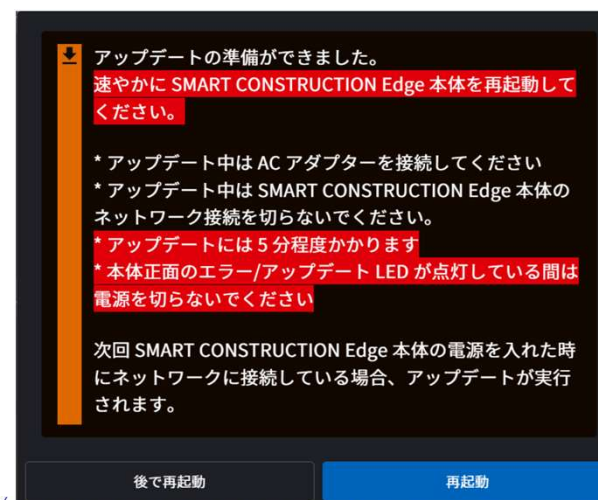
市場問題 バッテリー充電すると数秒で止まる（LED OFF）

- 症状
セット本体にACアダプタ接続し、バッテリーを2個挿入し充電すると、本体フロント残量LED点滅（充電中表示）とバッテリーのLEDが点滅するが、しばらくすると（数秒で）**LED止まる（＝充電停止する）**
ただし、バッテリーを何度が抜き挿しすると継続して充電が出来るようになる。

- 原因
セット本体のサブマイコンがバッテリー充電中のエラー（V-07）を検出し充電を止めているが、過放電近隣の残電圧低いバッテリーかつ低温時の条件でリチウムイオン電池の特性により検出してしまっている。
※ この症状が発生した場合においても、正常に充電可能となった場合には継続してバッテリーを使用することに問題はない。

充電開始する（写真）が、その後、LED点滅止まり充電OFFする

市場で数件、バッテリーの充電ができないという不具合がありました。
根本対策として、バッテリー制御マイコンのアップデートを実施します。
それに伴い、バージョンアップシーケンスが以下のようになります。

- 暫定対策
・ 発生したらバッテリーを挿抜して再トライする（再度エラーが出たらまた挿抜して再トライする）
・ 温かい部屋（15℃以上）で保管および充電作業を実施する（充電前にバッテリーを温かい部屋で保管すること）
・ Airpeak充電器（LBG-H1）で充電する
